亭湖新区（亭湖小学）规划香榭路东侧、规划清溪路
北侧地块

土壤污染状况调查报告

调查单位：江苏科易达环保科技有限公司

二〇二一年十二月

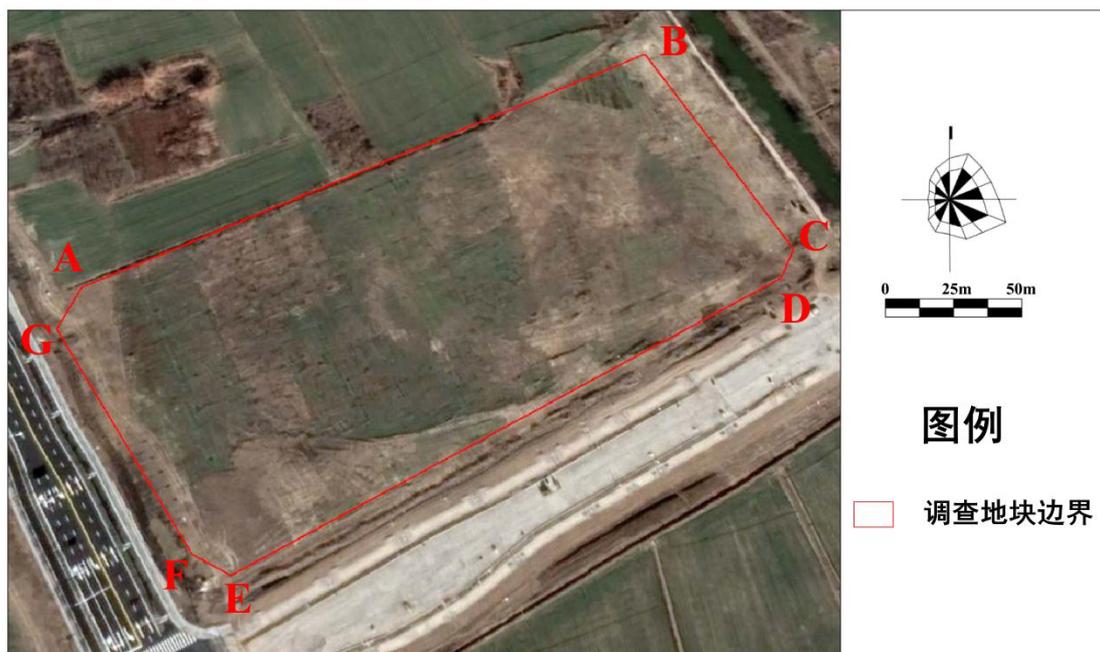
图 2.2-1 本地块调查范围红线图

地块现状为荒地，有杂草分布，调查范围见图 2.2-1。调查范围拐点坐标见表 2.2-1。

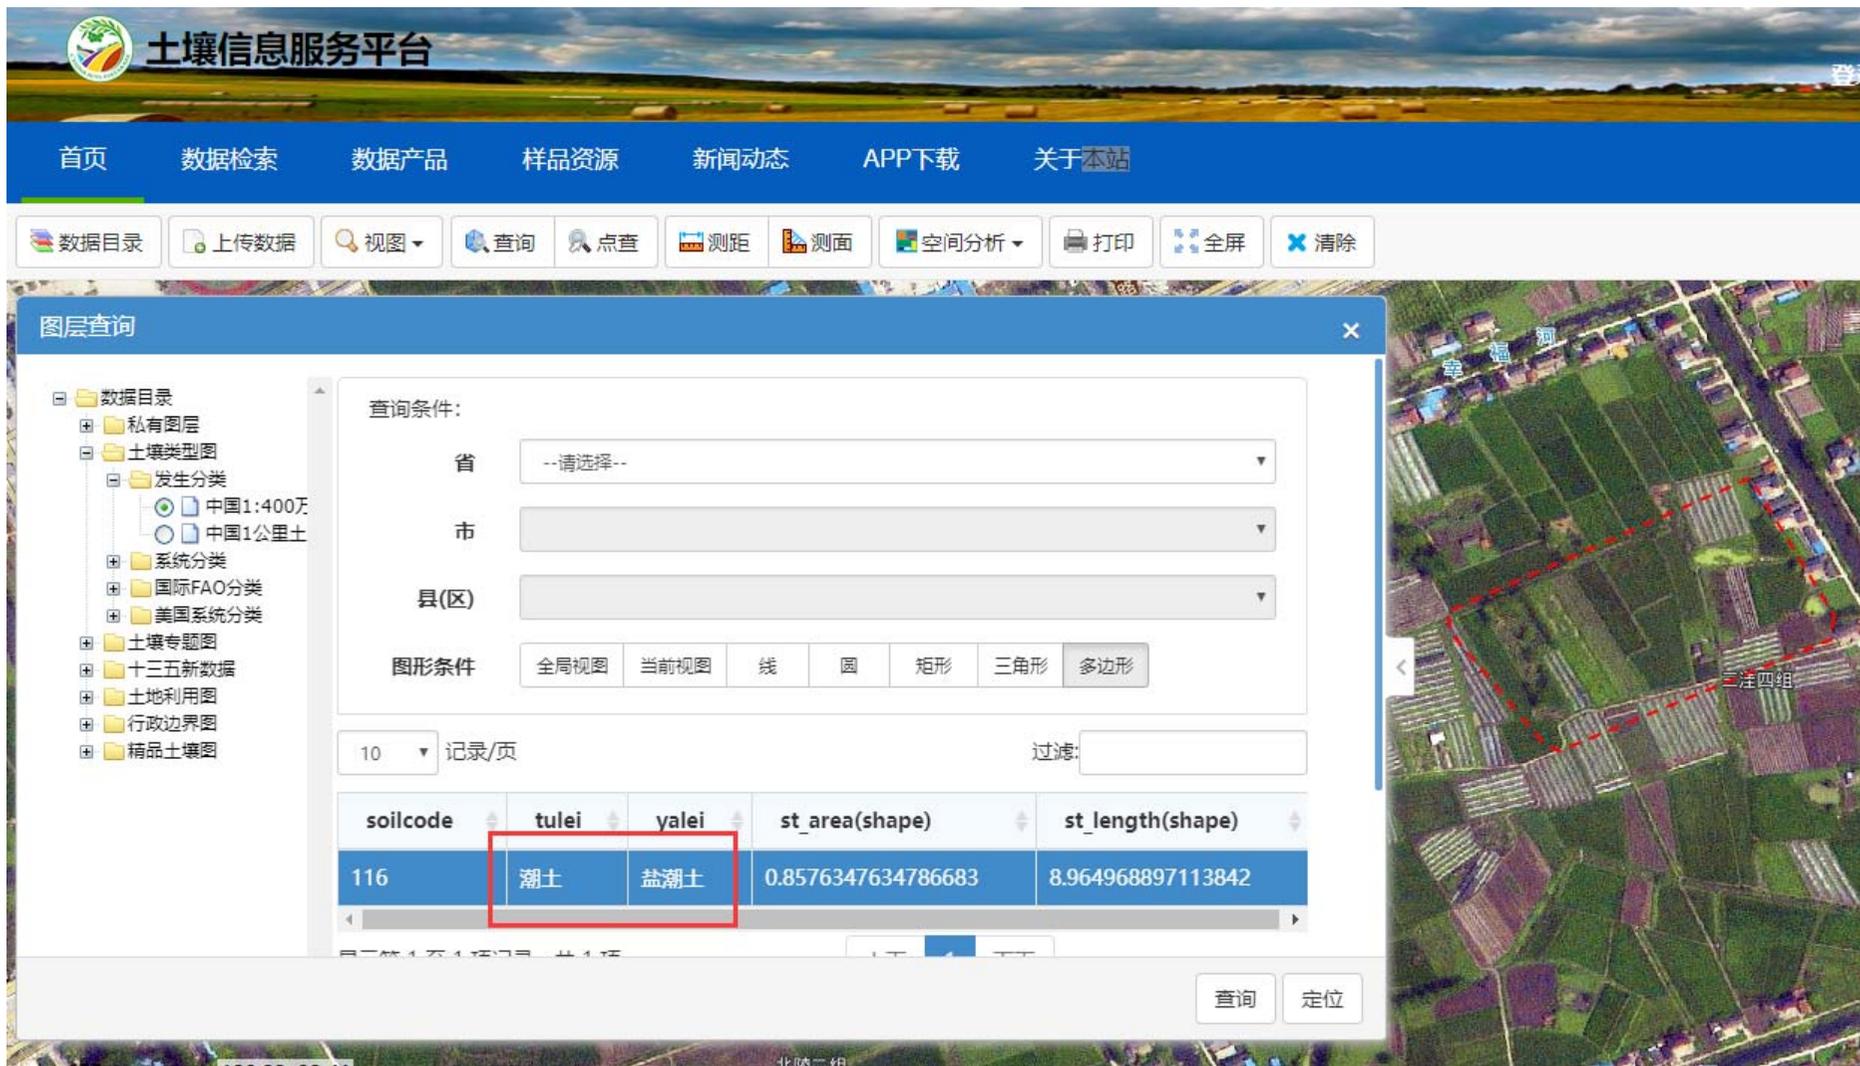
图 3.2-1 地块土壤类型截图

根据土壤信息服务平台查询，该地块土壤类型属于潮土。

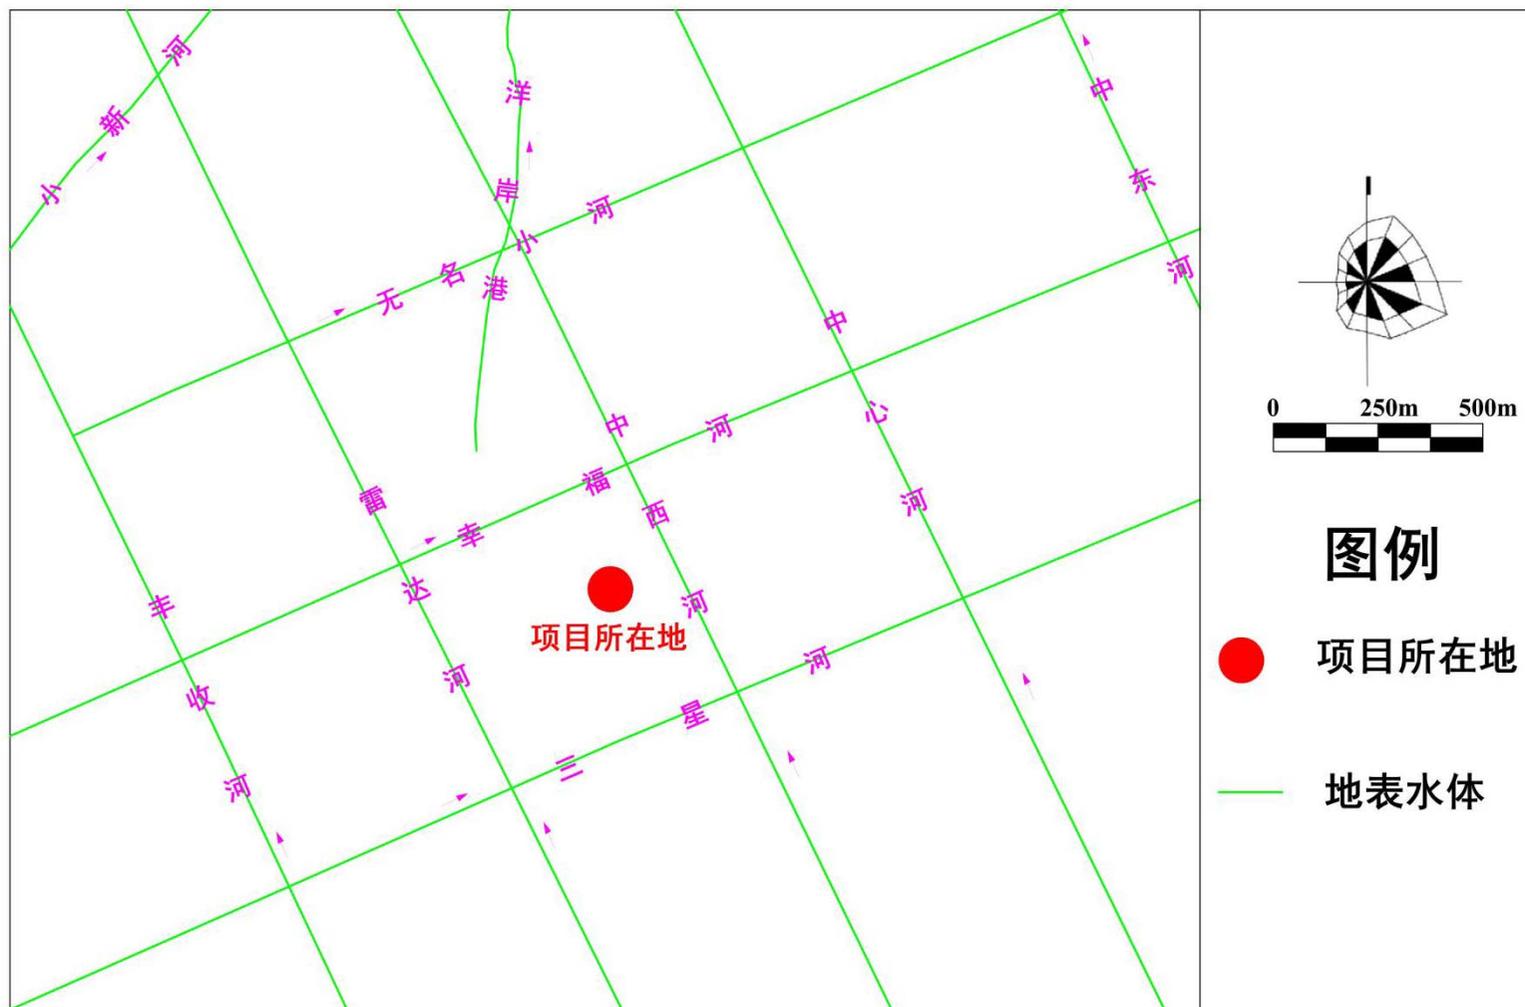
图 3.2-3 地块周边水系图

地块周边主要的沟渠与河流包括雷达河、中西河、幸福河及三星河等。

地块所在区域水系情况见附图 3.2-3。

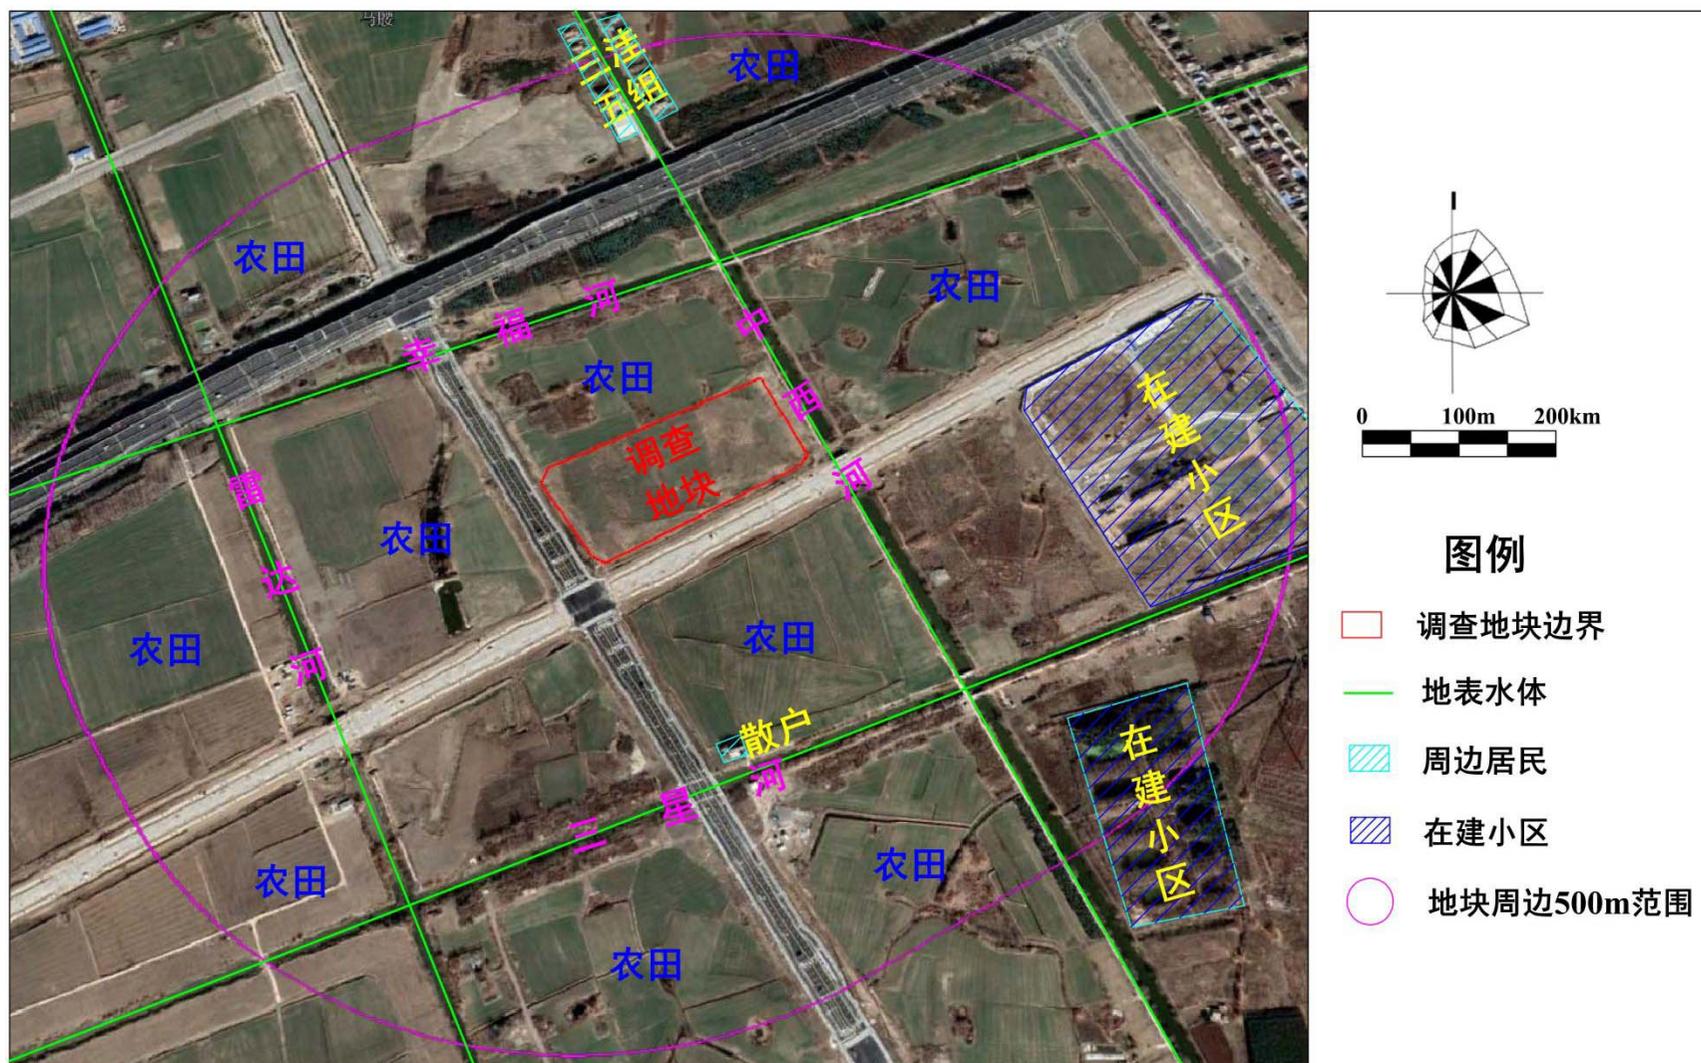
图 3.3-1 地块周边 500m 概况图

此次调查期间识别的周边环境敏感目标如表 3.3-1 所示，主要有居民及河流等。周边 500m 概况如图 3.3-1 所示。

环境要素	名称	方位	人口规模	距厂界距离 (m)	环境特征	控制要求
大气环境	散户	S	3	225	居住区	《环境空气质量标准》 (GB3095-2012) 二级标准
	三洼五组	NE	35	367	居住区	
	在建小区	SE	/	302	居住区	
	在建小区	SE	/	377	居住区	
水环境	中西河	E	/	26	地表水	《地表水环境质量标准》 (GB3838-2002) III类水标准
	三星河港	S	/	283	地表水	
	雷达河	W	/	278	地表水	
	幸福河	N	/	167	地表水

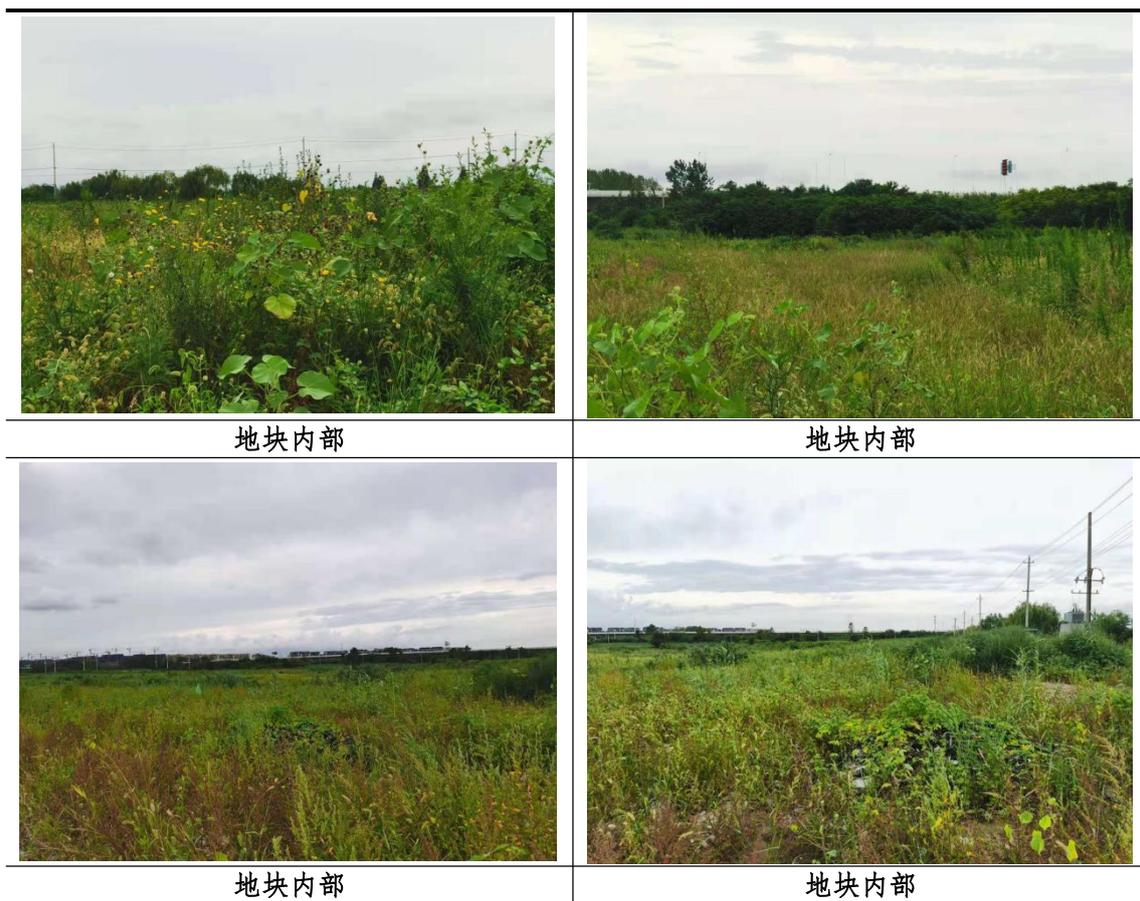
图 3.4-1 现场踏勘照片

项目组成员于 2021 年 8 月进行现场踏勘工作，地块现状为荒地，有杂草分布。现场踏勘照片见图 3.4-1。

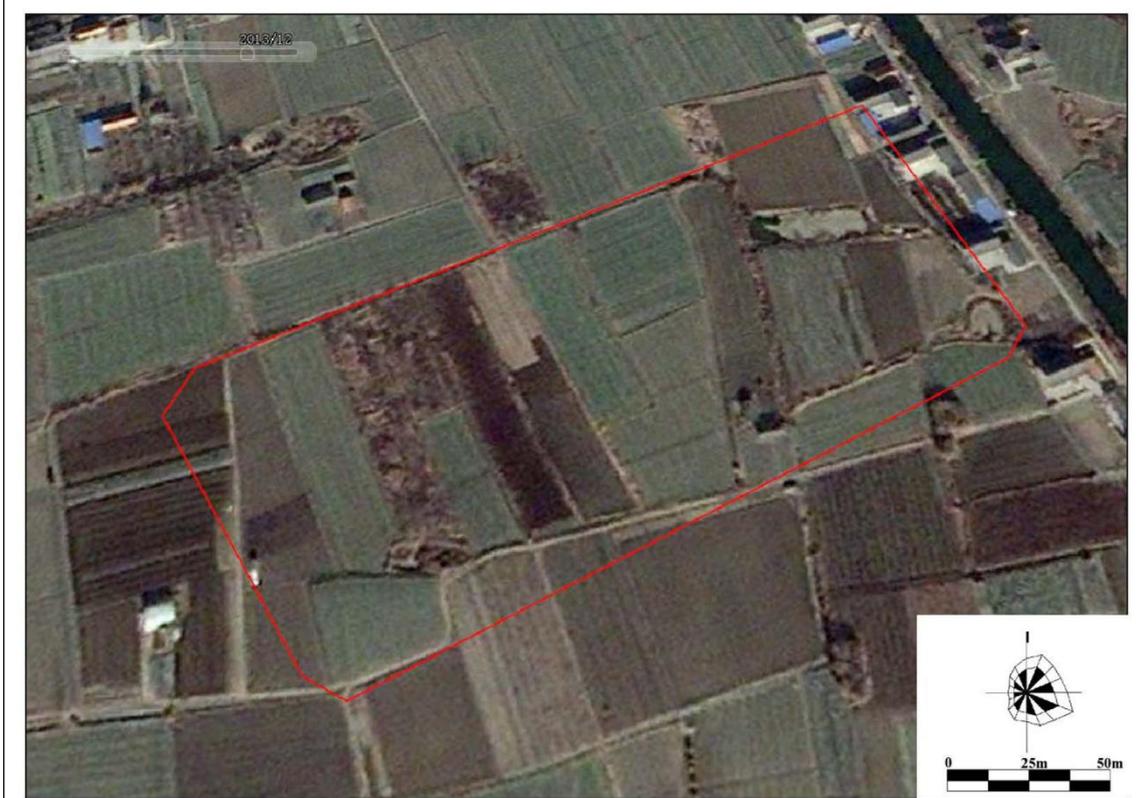
根据 2013 年卫星图：地块内主要是农田，地块东侧蓝顶建筑为附近居民自家建设的仓库

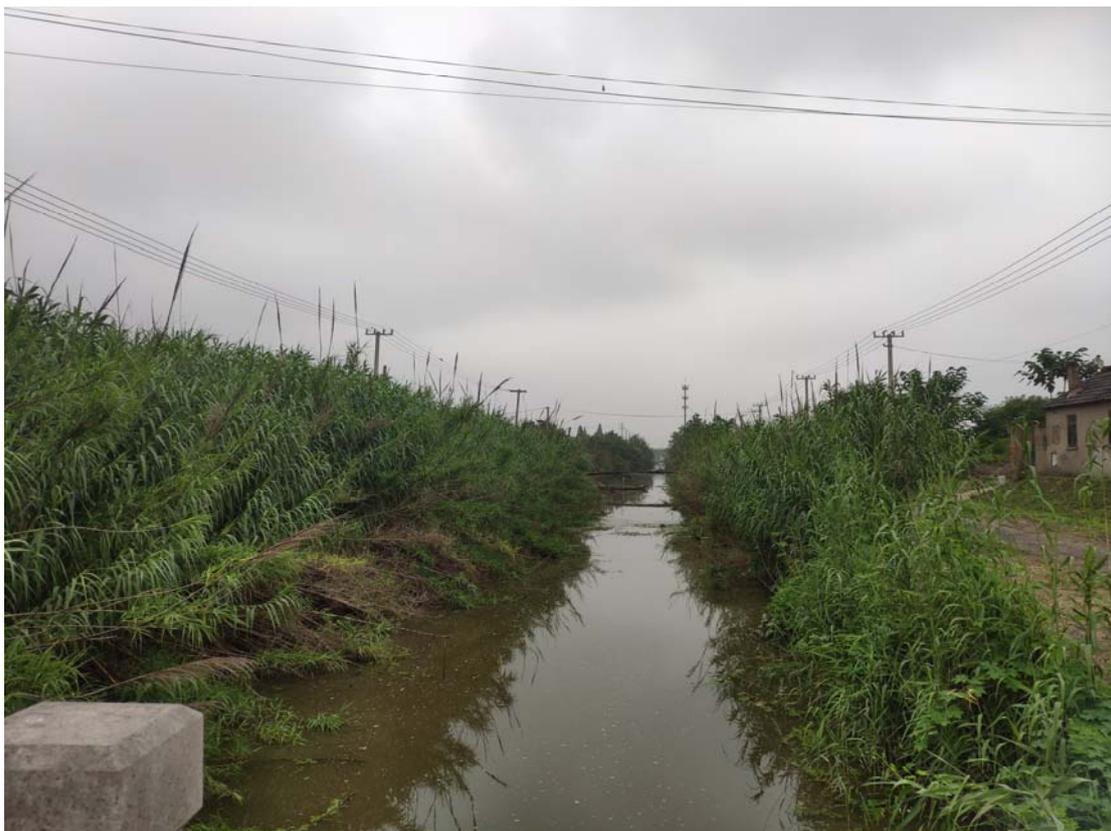
图 5.4-1 中西河（紧邻地块东侧）

根据现场踏勘和人员访谈得知，地块内历史上无管线，地块周边地表水体均作为农业灌溉使用，周围无排污口；地块东侧中西河河水水质透明度较低，颜色发绿，可能存在水体富营养化。现场照片见图 5.4-1。

根据《城市黑臭水体污染程度标准》，可知中西河不属于黑臭水体。

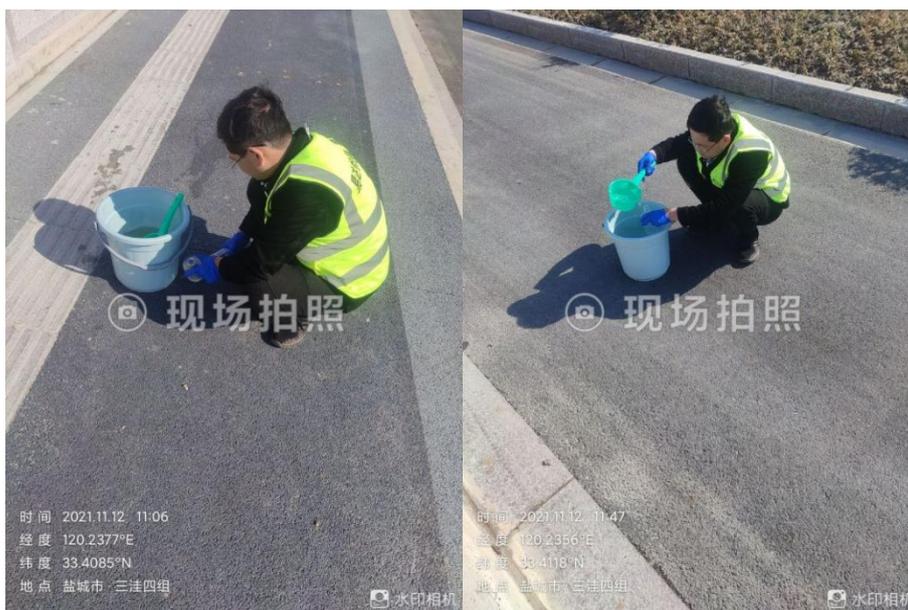
图 5.4-2 现场照片

经后续采样调查，中西河地表水数据见表 5.4-1，现场照片见图 5.4-2：

采样点位(采样时间)	样品编号(状态)	检测项目及检测值 (mg/l)			
		透明度 (cm)	溶解氧	氧化还原点位 (mV)	氨氮
DB1 (2021.11.12)	1 (浅黄、微浑、无异味)	39	5.6	186.1	1.90
DB2 (2021.11.12)	2 (浅黄、微浑、无异味)	38	7.1	186.1	1.80
备注	无

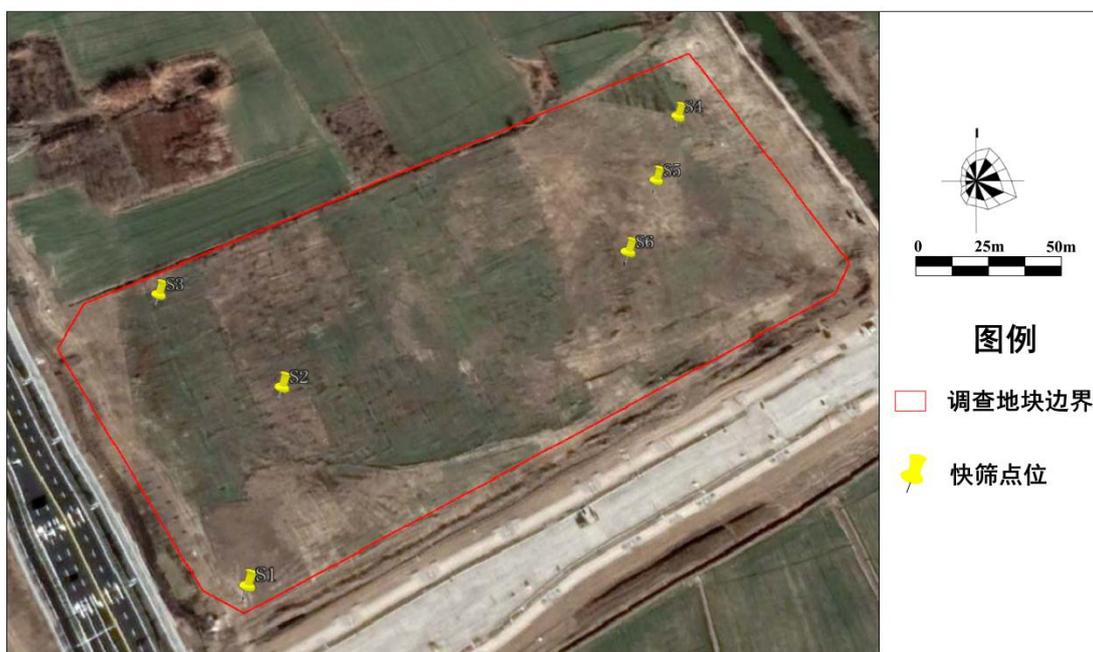
图 5.6-1 快速检测点位示意图

为更好的了解地块内有机物和重金属含量，项目组采用系统布点法对地块内土壤表层样品进行了快速检测，检测因子包括重金属（砷、镉、总铬、铜、铅、汞、镍）和有机物，样品采样深度约 0~0.5m。

结果表明，调查地块内重金属含量均未超出《土壤环境质量建设用土壤污染风险管控标准（试行）》（GB36600-2018）中第一类用地筛选值及《场地土壤环境风险评价筛选值》（DB11/T811-2011）中住宅用地筛选值，PID 检测结果最高点位为 0.545ppm，且与对照点位 PID 结果 0.514ppm 相差较小，判断两地块受到挥发性有机物污染的可能性较小。

点位编号	E	N
S1	120.230373°	33.408901°
S2	120.230566°	33.409635°
S3	120.229950°	33.409841°
S4	120.231968°	33.410560°
S5	120.231866°	33.410284°
S6	120.231729°	33.410021°

点位编号	E	N
SK	120.232739°	33.410044°

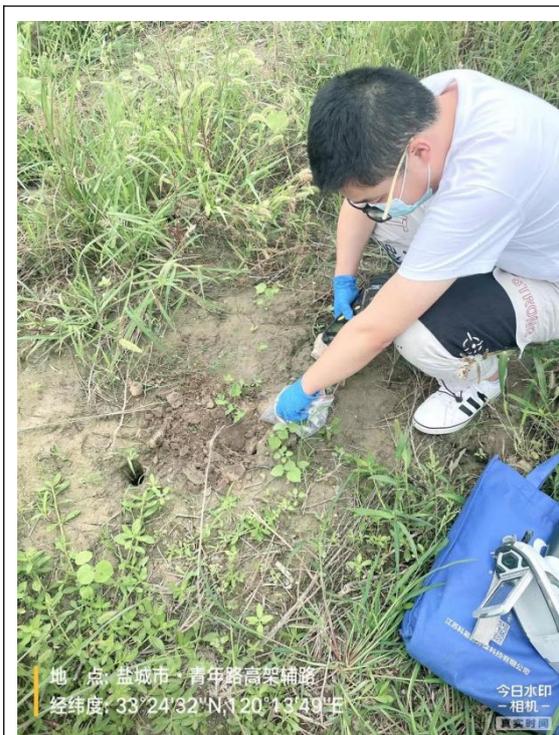
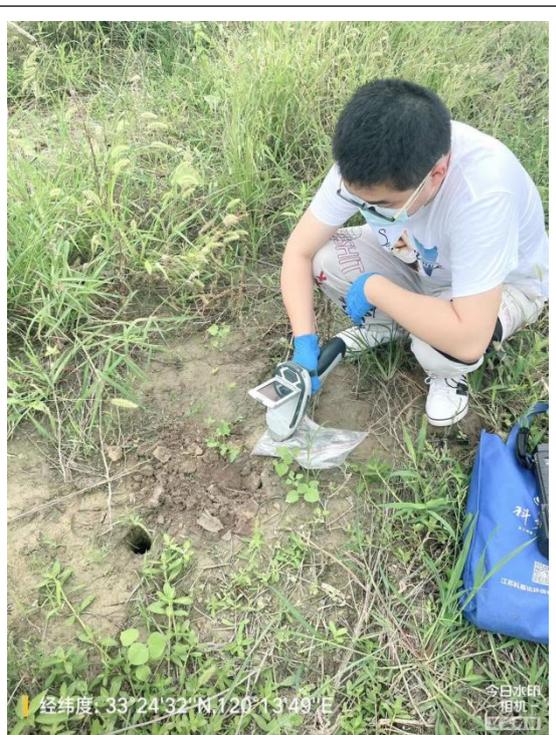
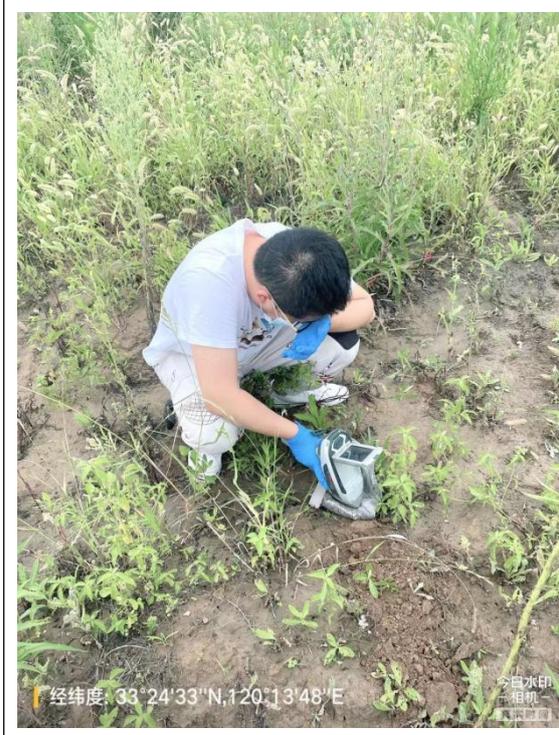
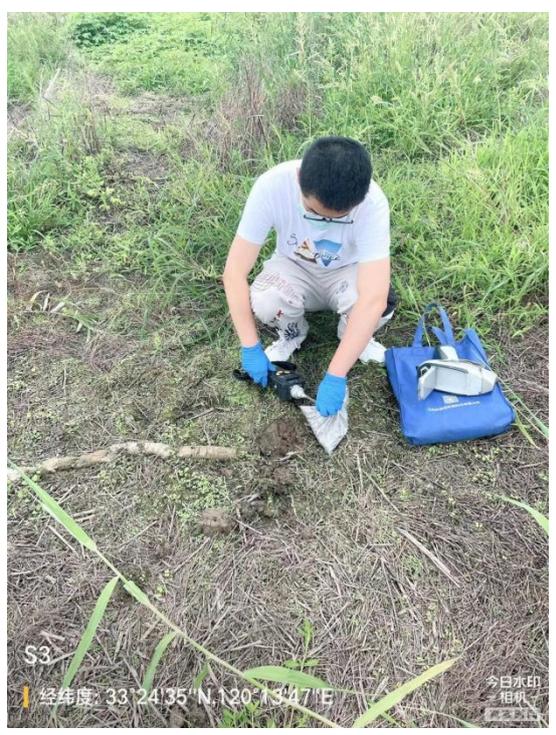
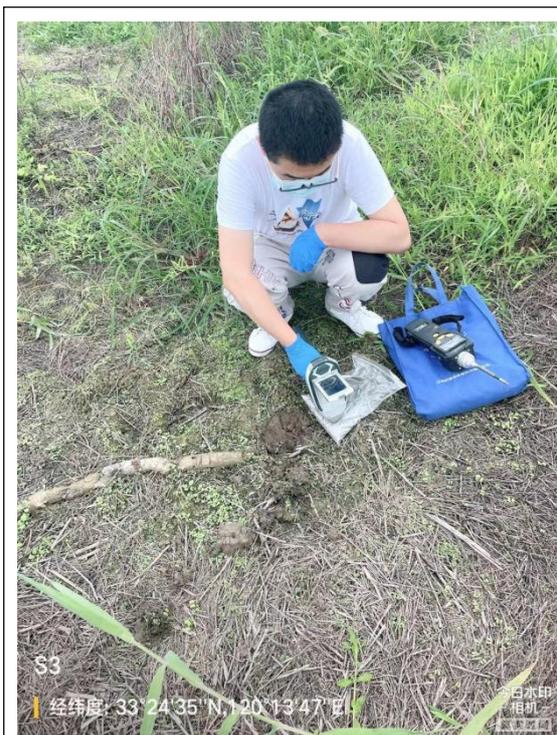
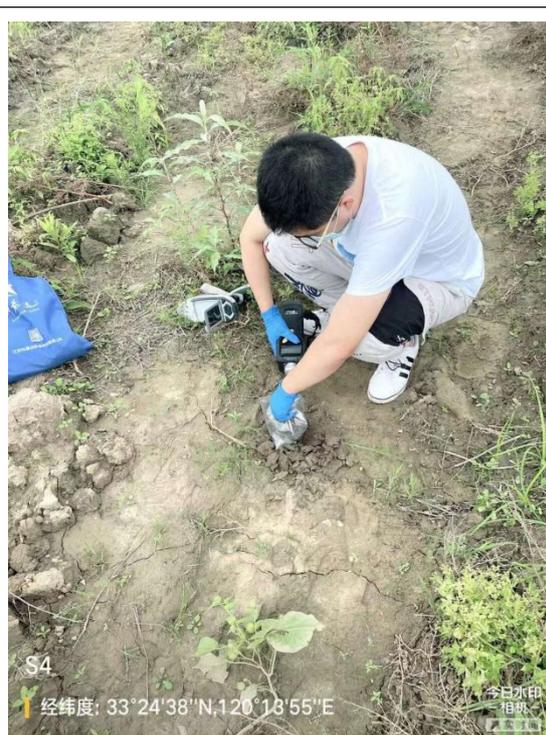
图 5.6-2 快速检测现场照片

检测指标	检出限	点位编号							标准
		S1	S2	S3	S4	S5	S6	SK	
砷	9	ND	20						
镉	10	ND	20						
总铬	65	66.82	ND	ND	72.6	ND	ND	ND	250
铜	25	ND	2000						
铅	4	15.65	12.43	ND	17.28	ND	13.45	ND	400
汞	7	ND	8						
镍	50	ND	150						
PID	0.010	0.532	0.448	0.486	0.545	0.506	0.465	0.514	/
