# 吴门雅苑二期地块 土壤污染状况调查报告

委托单位：苏州市相城区望亭镇人民政府

调查单位：江苏科易达环保科技股份有限公司

二〇二三年四月

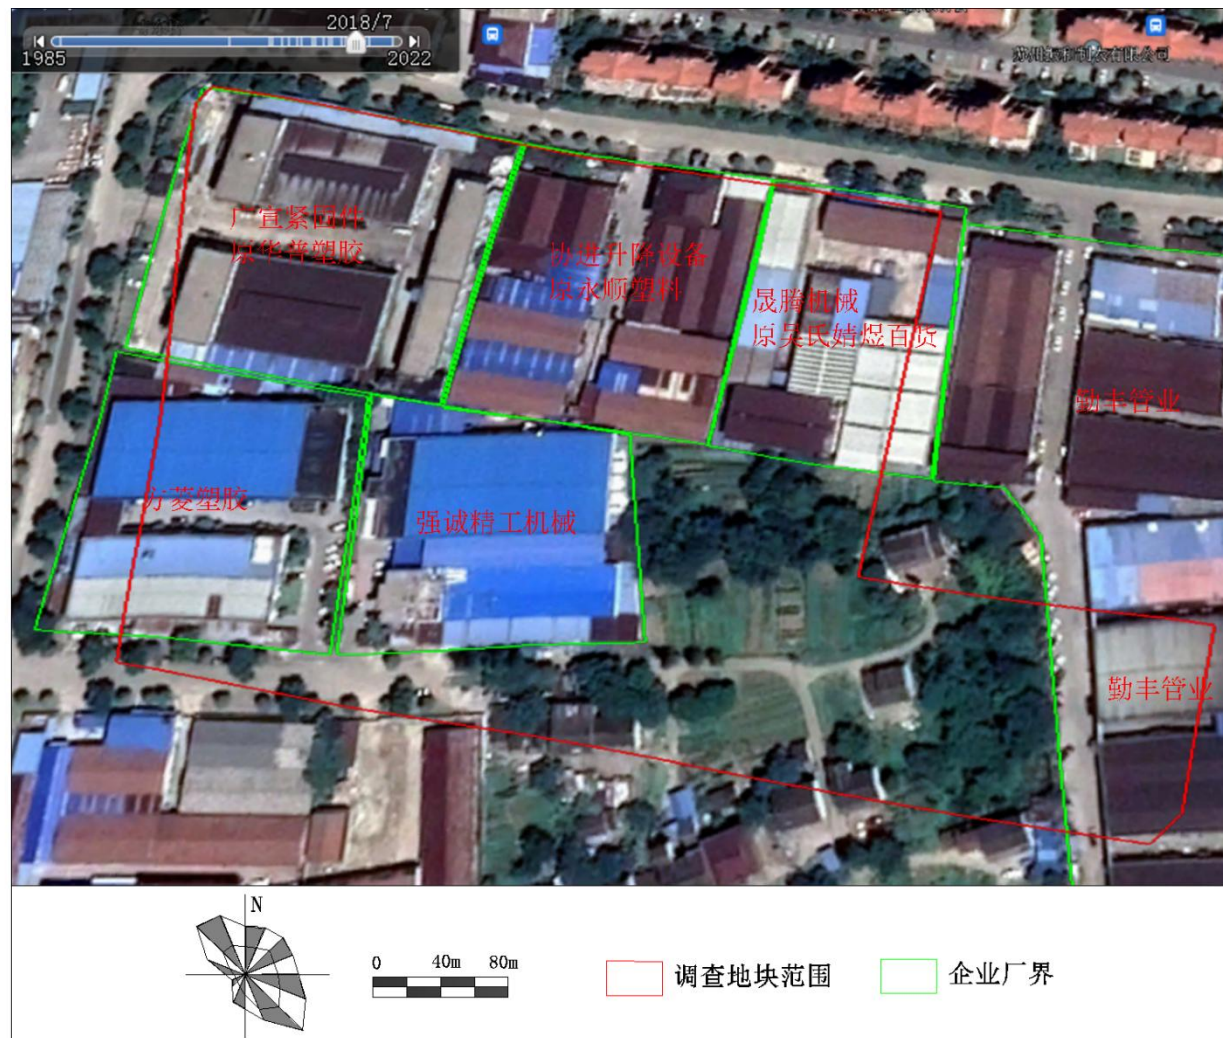
图 4.4-1 地块总平面布置图（以 2018 年历史影像图为底图勾画）

苏州广宣紧固件有限公司（2010 年～2022 年）、苏州市勤丰管业有限公司（2005 年～2019 年）、苏州市晟腾机械有限公司（2012 年～2022 年）、苏州市协进升降设备有限公司（2010 年～2022 年），共涉及 9 家企业，地块总平面布置图见图 4.4-1，地块内各企业平面图分别见图 4.4-2 至图 4.4-9。

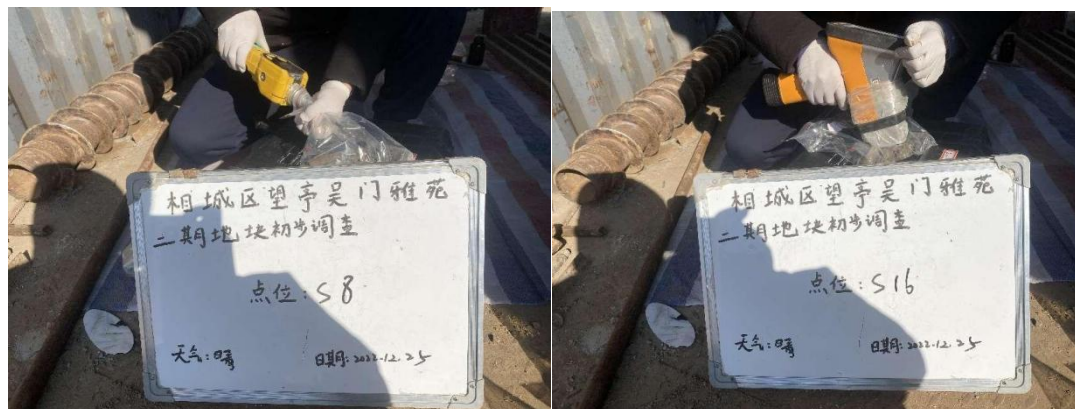
图 6.2-2 土壤快筛照片

采样时用干净的不锈钢铲采样铲采集相对新鲜的土壤，部分装入密封塑料袋中用于 PID 与 XRF 分别检测土样中挥发性有机物和重金属的存在情况。同时通过目测判断该间隔段的土壤是否存在污染痕迹，现场污染观察结果和快速检测仪器分析的数据作为选择送检样品的参考条件。PID 可用于污染土壤中 VOCs 污染物的快速检测，利用紫

外光灯的能量离子化有机气体，再加以探测的仪器。XRF 可用于污染土壤中重金属的快速检测，不同土壤中重金属元素发出的特征 X 射线能量和波长各不相同，因此通过对特征 X 射线的能量的强弱检测，即可以得到土壤中重金属污染的浓度。
